# 振動感應技術之應用：

## 921地震教育園區毀損南棟教室之結構健康監測

科博館921地震教育園區／王哲夫

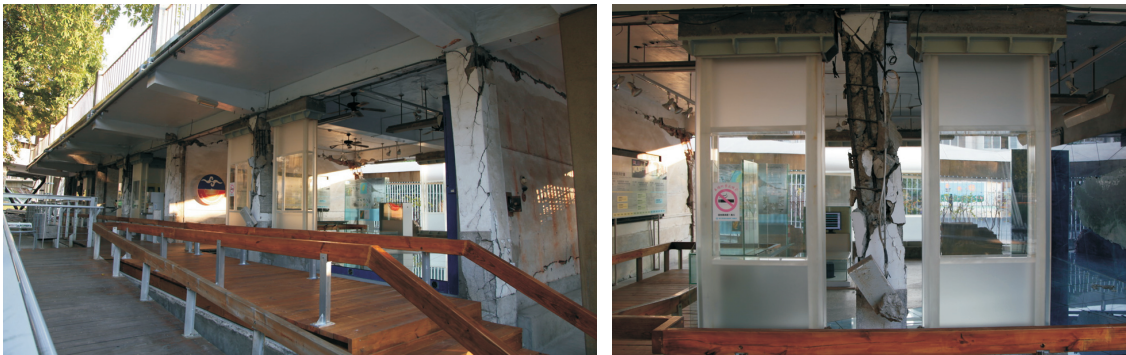
▲ 圖1 九二一地震教育園區毀損南棟教室與壓克力補強現況

展示之毀損南棟教室為一單層樓結構，樓地板平面約 $35\text{m} \times 11\text{m}$ 。集集地震造成本教室屋頂沿走廊方向(x向)約有16cm的永久變形。為補強本毀損結構，本教室短向(y向)增設兩道RC牆，教室西側邊緣四根柱分別以碳纖維包覆工法、鋼板補強工法、擴柱補強工法、與RC翼牆補強工法補強，兼作補強工法之展示。除此之外，教室內在柱的周邊共設了12組長向(x向)的壓克力牆，與2組短向(y向)壓克力牆。圖1為其現況照片。

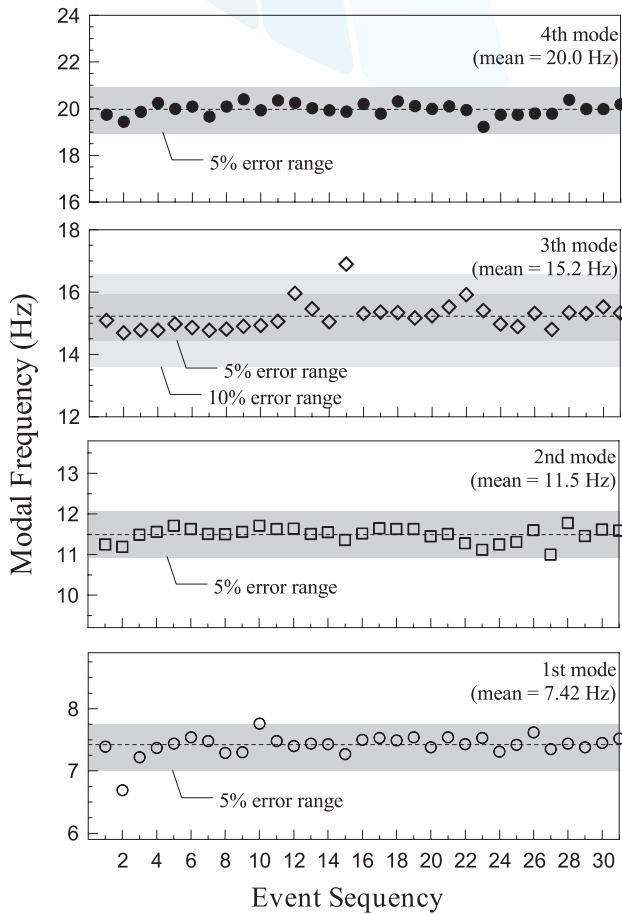
▲ 圖4 毀損南棟教室各地震事件下之識別模態頻率

圖4為各事件所得之結構前四個模態頻率，圖中標示了各樣本偏離平均值5%及/或10%的誤差範圍。結果發現，除第一模態第2事件(2010/11/21強震段)所識別頻率較低，其餘事件的識別頻率均在平均值7.42Hz之5%範圍內變化。第二至第四模態頻率大致也在5%誤差範圍內，僅在第三模態有一個異常(outlier)。從此結果可判斷，當此結構振幅大，第一模態頻率會暫時降低，震後又恢復原貌，而結構頻率隨著地震事件的不同，識別頻率稍有差異，誤差範圍大約在5%以內。

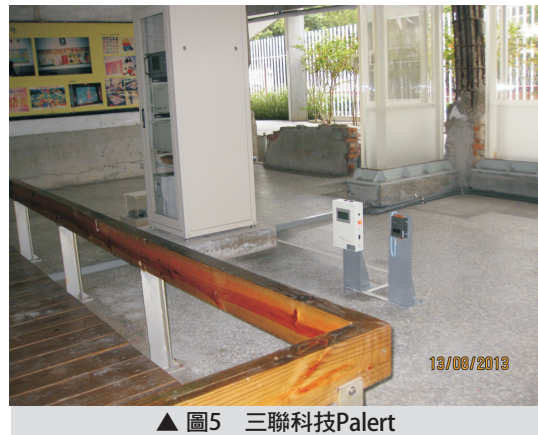
▲ 圖5 三聯科技Palert

在921地震教育園區結構健康監測系統CH01~CH03感應器所在地面鄰近不遠處，另外安裝了一只三聯科技所開發之Palert三軸向加速度感應器(圖5)。相較於園區CH01~CH03之力平衡式加速度型感應器(FBA)，Palert採用原理為新型之微機電系統(Micro Electro Mechanical System, MEMS)，因此體積與成本均較FBA感應器為低，目前MEMS之概念已廣泛應用於行動通訊載具。
