三聯委員會專欄

淺談職業災害

環安衛委員會／余國全

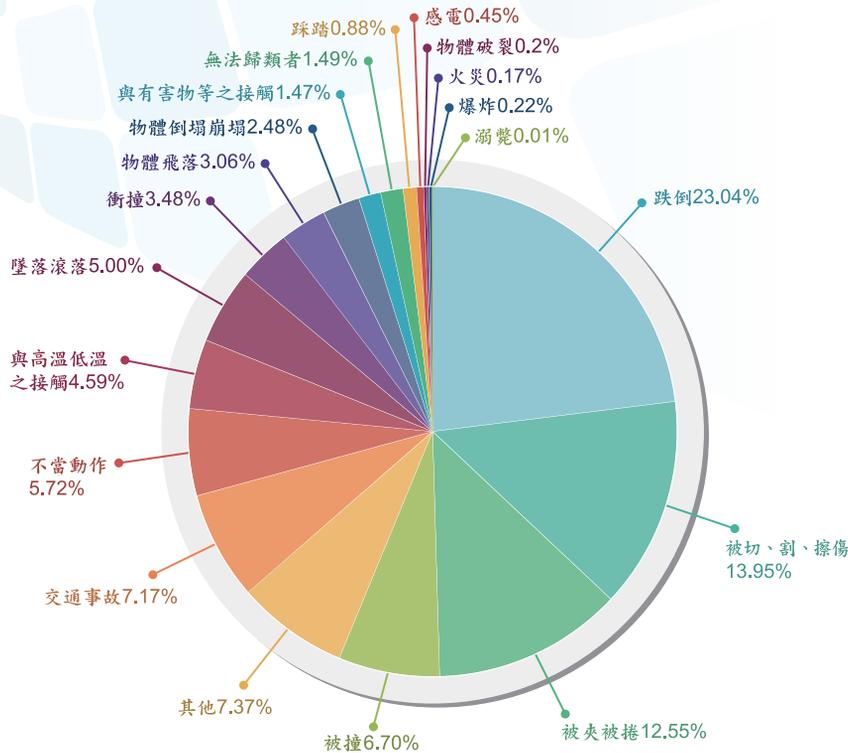
▲ 108年職業災害統計全產業災害類型分析 (50人以上事業單位)

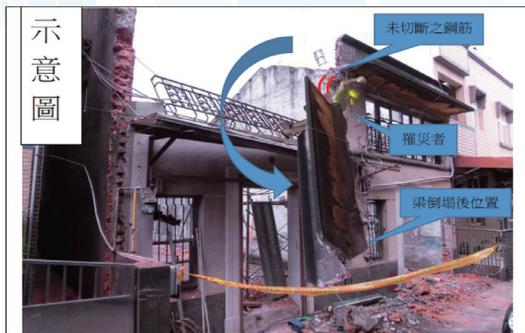
○幫忙扶施工架，並把手提破碎機傳遞給他。不久屋主洪○○之哥哥臨時叫吳○○將另一側牆後方水管打鑿，故吳○○在2樓樑兩側打鑿露出鋼筋並切斷左邊鋼筋後，持一台手提式破碎機前往前述地點打鑿水管，罹災者胡○手持砂輪機上到2樓窗台樑右側下方處，繼續切割2樓樑右側尚未切割之鋼筋，至13時30分許拆除過程中之樑突然倒塌將罹災者胡○夾在柱邊，經送往新竹市國泰綜合醫院急救不治死亡。

說明：事發時罹災者在2樓窗台手持砂輪機切割2樓樑右側尚未切割之鋼，鋼筋尚未全數切斷時該樑突然向柱邊傾倒呈懸吊狀，將罹災者夾在柱邊。

- (1) 直接原因：拆除過程中之鋼筋混凝土樑倒塌，致罹災者夾於2樓柱間致死。
- (2) 間接原因：屬於不安全設施，於拆除無支撐之鋼筋混凝土樑等構造物時，未以適當支撐物支撐。
- (3) 基本原因：
 - a. 未實施自動檢查。
 - b. 未對勞工實施安全衛生教育訓練。
 - c. 未訂定安全衛生工作守則。
 - d. 未置職業安全衛生人員。

- (1) 雇主於拆除結構物之牆、柱或其他類似構造物時，應依規定辦理。拆除無支撐之牆、柱或其他類似構造物時，應以適當支撐或控制，避免其任意倒塌。
- (2) 雇主應依職安法及有關規定會同勞工代表訂定適合其需要之安全衛生工作守則，報經勞動檢查機構備查後，公告實施。
- (3) 雇主應訂定自動檢查計畫，實施自動檢查。
- (4) 雇主應依其事業單位之規模、性質，訂定職業安全衛生管理計畫，要求各級主管及負責指揮、監督之有關人員執行；勞工人數在三十人以下之事業單位，得以安全衛生管理執行紀錄或文件代替職業安全衛生管理計畫。
- (5) 雇主對新僱勞工或在職勞工於變更工作前，應使其接受適於各該工作必要之一般安全衛生教育訓練。
- (6) 事業單位應依其事業規模，置職業安全衛生業務主管。

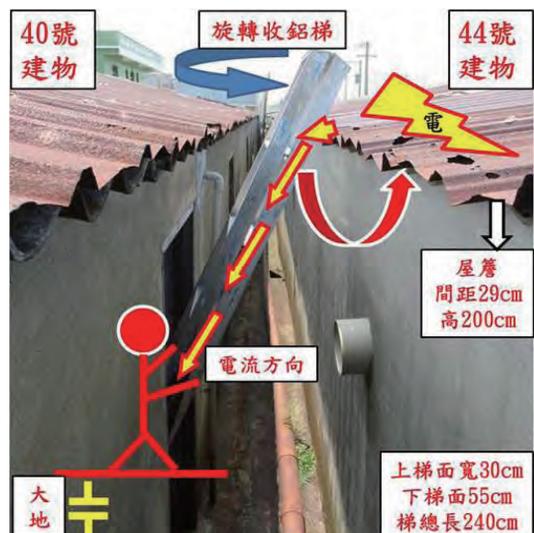
職災案例二：從事屋頂作業發生感電致死

107年5月19日，雇主之子使用鋁梯攀爬至屋頂，查看水塔漏水情形，勘查後，於7時35分收梯時，鋁梯碰觸到鄰房帶電金屬浪板而感電，經送醫救治仍傷重死亡。

鄰房金屬浪板固定螺絲鑽破三相220伏特電線造成帶電，且用電設備未設置漏電斷路器，遭電壓220伏特電擊。

災害防止對策：應實施自動檢查，事先確認。

雇主對於使用之電氣設備，應依用戶用電設備裝置規則規定，於非帶電金屬部分施行接地。

雇主為避免漏電而發生感電危害，應依下列狀況，於各該電動機具設備之連接電路上設置適合其規格，具有高敏感度、高速型，能確實動作之防止感電用漏電斷路器：
