基於 MEMS 加速度計的 地震烈度速報台網運行分析 以福建省簡易烈度計台網為例

中國地震局廈門海洋地震研究所 / 薛蕾 博士
廈門地震勘測研究中心 / 周藍捷、付萍

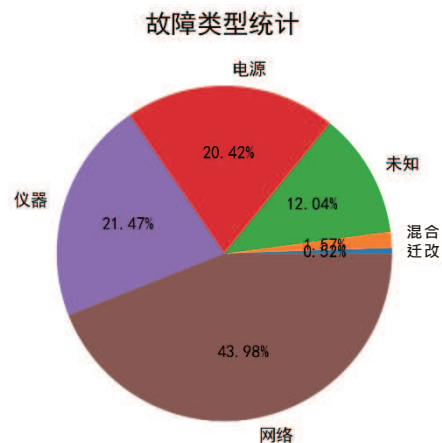
圖 1. 故障類型統計

2019 年台站故障主要以網路故障、儀器故障和電源故障為主（見圖 1），占比分別為 43.98%、21.47%、20.42%。

但台網在現有的運行模式下故障率偏高，300 個台站在 2019 年全年共計發生各類故障 201 台次；運維工作強度大，全年共處理各類故障共 200 台次。故障原因有以下幾類：網路故障、儀器故障和電源故障、未知原因故障、網站遷移以及混合故障，前三類占故障的絕大多數（超過 80%）。但這幾類故障所需的處理時長較短，對於台網運行率的恢復是有利的。

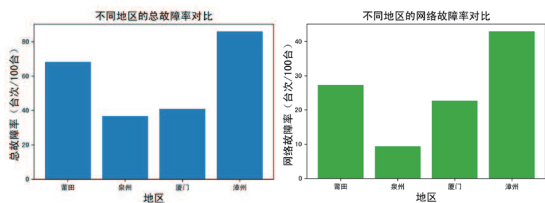
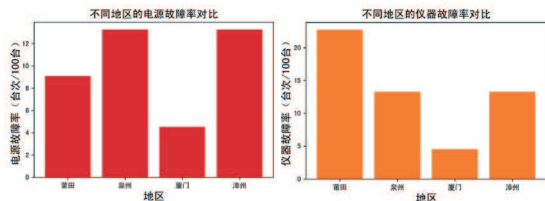
圖 2. 不同地區故障率對比

圖 2 為不同地區的烈度計台站故障率的對比情況。其中，圖 2a 為莆田、泉州、廈門和漳州地區的故障率對比情況。由於網路故障、電源故障和儀器故障對台網的影響較大，圖 2b、2c 和 2d 將這三種故障單列出進行對比。因為不同地區的台站個數差別較大，因此下圖中都將每個地區的故障率進行歸一化處理，單位統一為每 100 台中發生的故障的台次。

從圖 2 可以看出，廈門和泉州地區的全年故障率較低，約為 40 台次/100 台，莆田和泉

州地區故障率較高，約為 60-80 台次 /100 台；不同地區的網路故障率差別較大：泉州地區的網路故障率最低，低於 10 台次 /100 台，漳州地區的網路故障率超過 40 台次 /100 台；電源故障率差別不大，最低為廈門地區—5 台次 /100 台，最高為泉州和漳州地區—13 台次 /100 台；不同地區的儀器故障率差別較大：最低為廈門地區約為 5 台次 /100 台，最高為莆田地區超過 20 台次 /100 台，泉州和漳州地區約為 13 台次 /100 台。

不同地區的故障率有較大差別，漳州地區的故障率較高，主要是網路故障和電源故障造成。造成這種狀況的原因可能是，簡易烈度計台站大多託管于運營商基站，由於不同屬地運營商的機房條件、供電設備和網路設施存在一定差異，導致不同地區的台站故障率存在較大差異。

各個地區的故障率有較大差別，漳州地區的故障率較高，主要是網路故障和電源故障造成，可能與不同屬地運營商採購的設備差異導致；各個地區故障處理時長也有較大差別，原因在於不同地區的運營商回應速度、業務流轉模式及技術水準有差異。

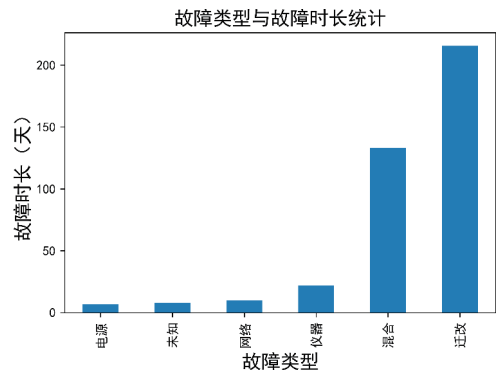
圖 3. 故障類型與故障時長統計

如圖 3 所示，故障時長與故障類型相關：未知原因故障、電源故障和網路故障的故障時長較短，小於 10 天；(設備故障時長在 20 天左右；)混合故障時長超過 100 天，網站遷改時長超過 200 天。造成上述差別的原因在於不同類型故障的修復和處理方式不同：電源故障和網路故障，僅需報修託管方，由託管方進行排查後，對故障部分進行修復或更換即可；設備故障由託管方排除電源或網路故障後，再由我方運維人員派出外業人員前去運營商機房對烈度計設備進行修復和更換處理；混合故障往往需要我方運維人員和託管方進行多次協調，可能還需多次前往站址進行故障排查和處理；網站遷改涉及運營商與協力廠商產權和租約等不確定因素，需要較長時間進行協調和處理。

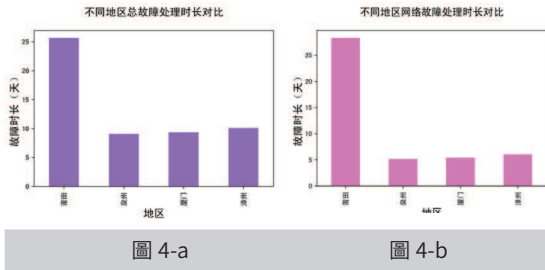
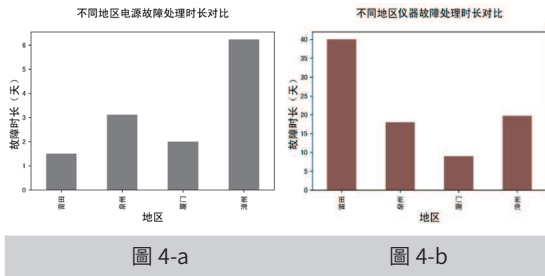
圖 4. 不同地區的故障處理時長統計

不同地區的故障處理時長也有差別。總體來說，莆田地區的故障時長最長，約在 25 天左右，泉州、廈門和漳州地區的故障處理時長基本都在 5-10 天，如圖 4-a；其中，網路故障處理時長：莆田地區超過 25 天，其餘地區約在 5 天左右，如圖 4-b；電源故障處理時長：漳州地區最長，超過 6 天，其餘地區約為 1-3 天，如圖 4-c；(儀器故障處理時長：莆田地區最長，平均 40 天左右，其餘地區平均在 10-15 天左右，如圖 4-d。)

不同的故障類型採用的處理方式不同，所需的處理時長也不同。台網中經常發生的幾種故障處理時長較短，對整個台網運行率影響不大。由於所有的台站故障必須先由運營商確認故障類型，運營商回應速度對故障處理時長有較大影響。不同地區的運營商回應速度、業務流轉模式及技術水準有差異，造成了不同地區的故障處理時長有較大差別。

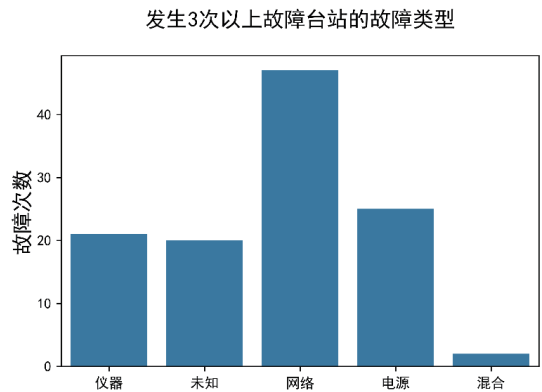
圖 5. 發生 3 次以上故障台站的故障類型統計

在簡易烈度計台網中，發現有個別台站反復發生故障。2019 全年台網中發生過 3 次以上故障的有 17 個台站，共發生了 72 次各類故障。圖 5 中對這些台站的故障類型進行了統計，其中網路故障最多，達 28 次；其餘為設備故障、電源故障和未知原因故障，各為 10-15 次左右。
