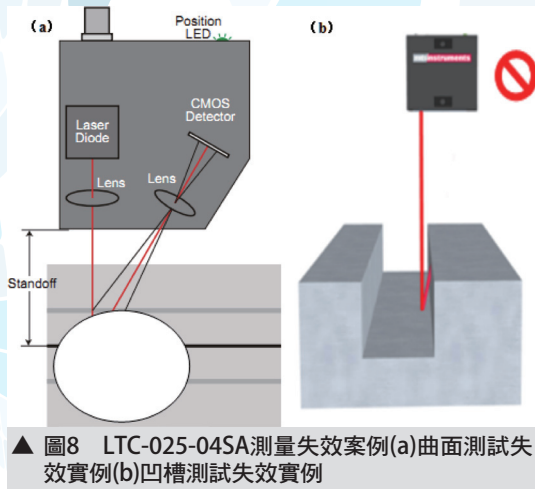
▲ 圖8 LTC-025-04SA測量失效案例(a)曲面測試失效實例(b)凹槽測試失效實例

為規避這種問題的發生：1、測量點的選擇：凸起球面的頂點位置處較為平緩，可近似看成是平面，測量點選擇在這個位置是最為理想，也不會出現上述測量問題；2、選擇稍大量程的鐳射位移感測器：綜合考慮測量的精度以及反射光的角度，建議選用LTC-050-20SA(新產品型號更改為LTS-050-20)，量程為20mm，初始安裝距離為50mm，反射角度為 $30^\circ$ ，被測物表面斜率需達到 $70^\circ$ 或者超過 $70^\circ$ 才會造成反射光線被被測物遮擋，同時能反射回去的褶皺

或者臺階的高度也較小量程的鐳射位移感測器有所提高，如此也可一定程度上規避上述測量問題。經過實際實驗測量，選用MTI LTS-050-20型號鐳射位移感測器重複多次進行測試，未出現類似測量問題。
